**PROGETTO DI RIASSETTO IDROGEOLOGICO DEL TERRITORIO DELLA
COMUNITA' COLLINARE VIGNE & VINI RELATIVO AL BACINO DEL
TORRENTE BELBO E DEL RIO CERVINO**

| <u>Elaborato</u> | <u>Oggetto</u> |
|---|---|
| D02 | Relazione geologica e geotecnica del progetto esecutivo |

**Lavori di riassetto idrogeologico di vari corsi d'acqua
nel territorio dei Comuni della Comunità Collinare Vigne e Vini**

INDAGINE GEOGNOSTICA RELAZIONE GEOLOGICA & GEOTECNICA

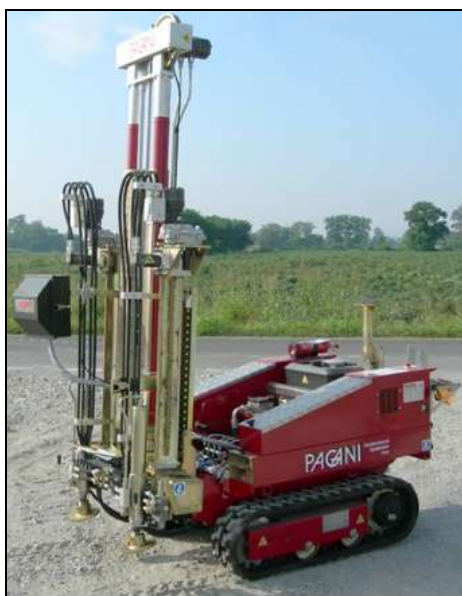
Penetrometro utilizzato

Le prove P6-P7 del 2019 sono invece realizzate con un penetrometro dinamico medio modello PAGANI DPM30 brandito a mano, per cause logistiche di inaccessibilità ai siti interessati tramite altra strumentazione.

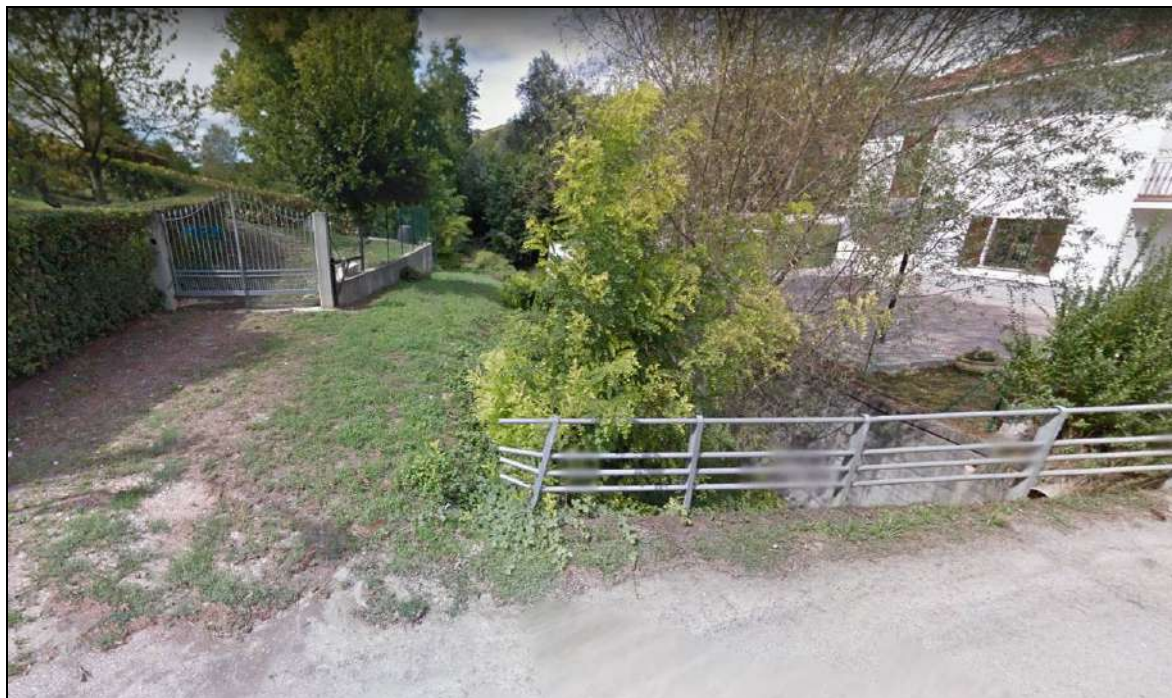
Ripresa fotografica del tratto spondale in esame sul Rio Garbazzola (int. 2.1)

Il tratto spondale del Rio Garbazzola interessato (int. 2.1) si sviluppa invece all'estremità NE del territorio comunale, immediatamente a valle dell'attraversamento sul rio su cui si percorre strada Frazione Garbazzola (Str. Comunale dei Milani), per raggiungere la SP118 circa 60 m a NE. Analogamente la scarpata spondale sinistra posta a valle dell'opera di attraversamento presenta un cedimento spondale con svuotamento, ribassamento e accumulo al piede lungo l'alveo; cedimento che ha coinvolto anche la stradina sterrata posta in cima che segue l'andamento SE-NW del rio. Si prevede un consolidamento spondale a monte e a valle del ponticello tramite realizzazione di una scogliera.

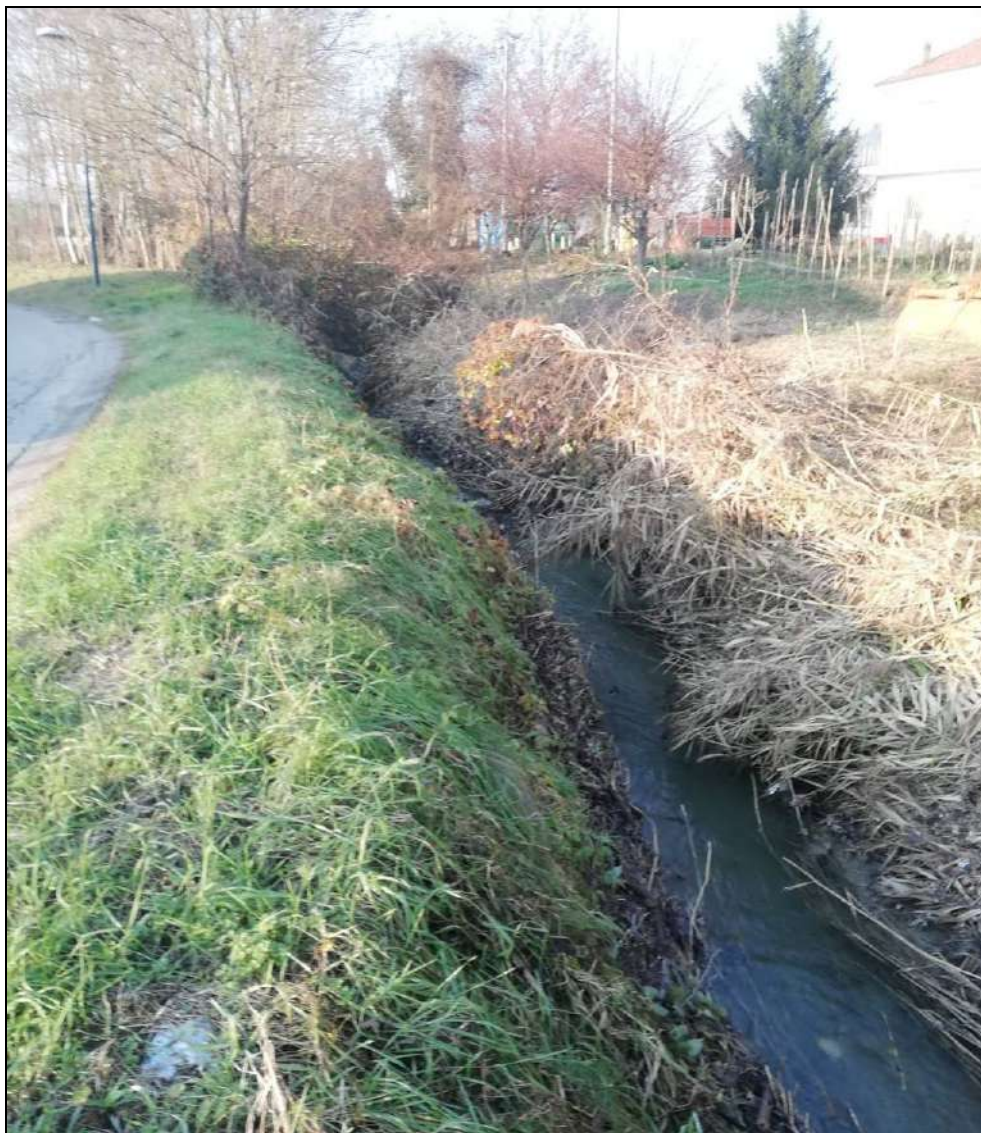
Ripresa fotografica del tratto spondale in esame sul Rio Molinello (int. 2.2)

In particolare la scarpata stradale che oltre il ciglio della viabile degrada verso il rio al piede, per un'altezza di circa 2,5-3 m, risulta collassata per un tratto di circa 20 m di lunghezza, con cedimento e danneggiamento del limite vallivo del corpo stradale, ribassato, con fratture del manto bituminoso, ma non asportato. Si prevede lungo la scarpata di valle la realizzazione di un consolidamento spondale tramite ripristino della scarpata sostenuta con una scogliera.

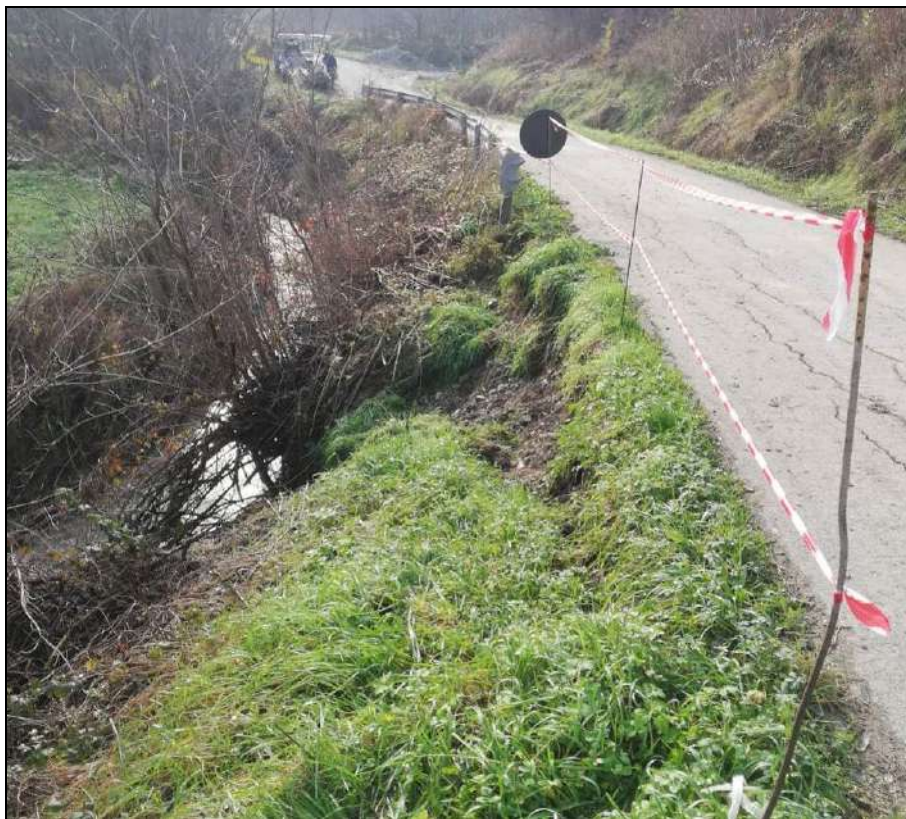
Ripresa fotografica del tratto spondale in dissesto da NE (int 3.3)

Il sito di Castelletto Molina (int.3.3), vede lo sviluppo di un dissesto analogo che ha comportato il collasso della scarpata spondale in sinistra idrografica all'alveo e del ciglio stradale posto in sommità, innescatosi a carico dei terreni superficiali di riporto e della coltre di alterazione, traslati verso il piede a valle, per un tratto di 15-20 m di lunghezza ed un'altezza della scarpata di circa 4 m.

Si prevede la realizzazione di una scogliera atta a consolidare e ripristinare quella già esistente lungo la scarpata, danneggiata.

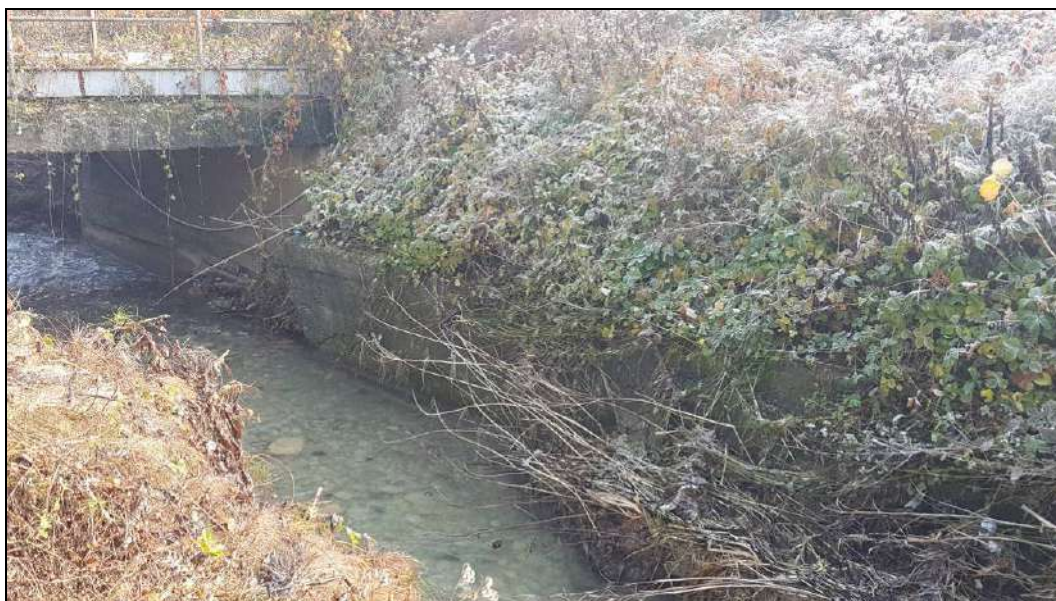
Ripresa fotografica del muro spondale ruotato a monte dell'attraversamento da SW (int 8.1)

Spostandosi verso valle, nel comune di Quaranti, si raggiunge il sito dell'int. 8.1, ove si rileva il ribaltamento del muro spondale posto in destra idrografica al rio, subito a monte dell'attraversamento esistente sullo stesso che rappresenta l'accesso all'Ex stabilimento produttivo posto in destra al rio; area che si raggiunge dalla SP45a passante alcune decine di metri a N.

Si prevede il ripristino dell'opera spondale tramite rifacimento della stessa sostituita da una scogliera di lunghezza di circa 15 m ed altezza di 3,5 m circa.

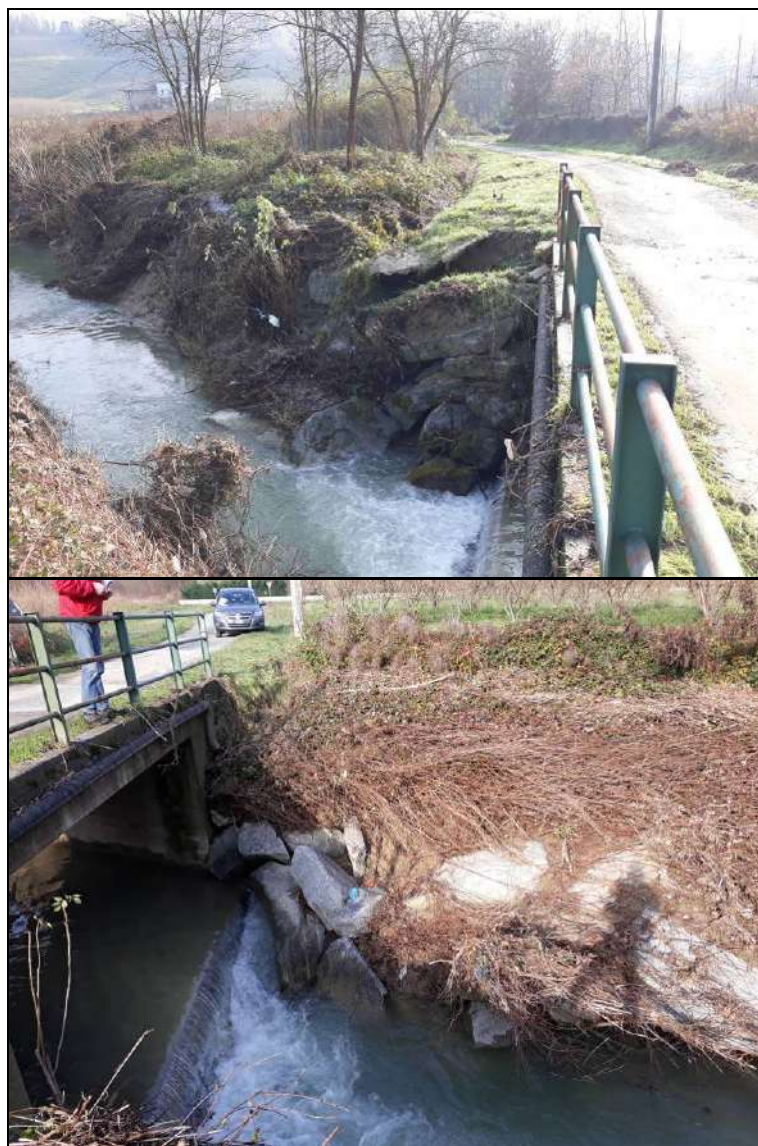
Ripresa fotografica delle scogliere spondali in sponda destra (in alto) e sinistra (in basso) al Rio Cervino (int. 7.2)

In corrispondenza dell'opera si rileva, sul lato vallivo, la presenza di scogliere spondali lungo l'elevazione della sponda, di altezza pari a 2-3, in destra e sinistra idrografica, che hanno accusato cedimenti parziali tali da comprometterne la struttura e l'efficienza, come rimarcato dalla disposizione caotica e dalla stabilità critica dei blocchi che le compongono. L'intervento in progetto prevede pertanto il rifacimento delle scogliere, su entrambe le sponde, con ripristino del sedime del rio e parallela pulizia dei fossi che sul lato E della viabile confluiscono nel rio sul lato di valle del ponte.

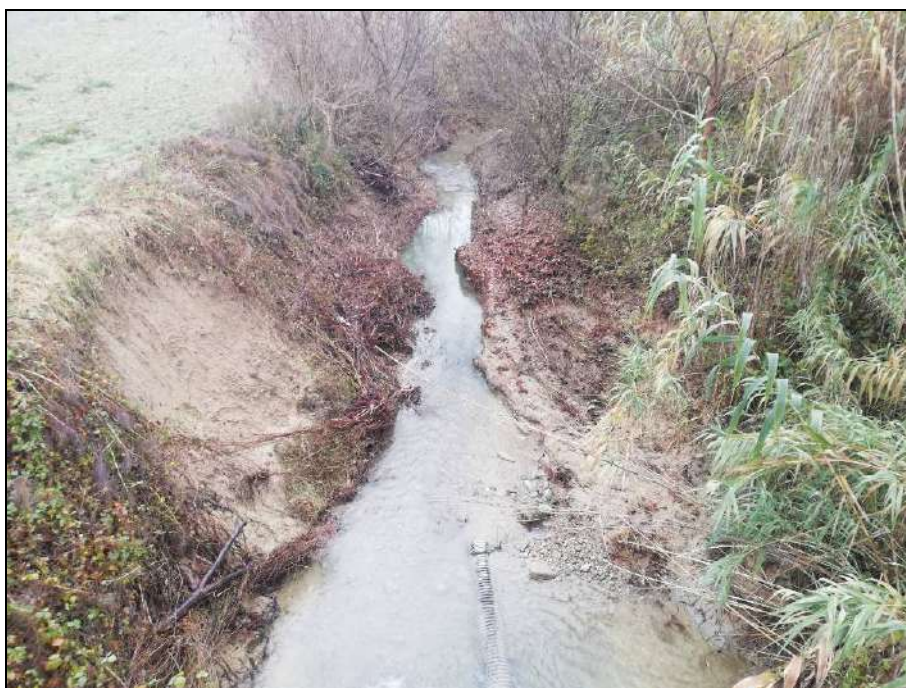
Ripresa fotografica delle scarpate spondali erose e in dissesto a valle dell'attraversamento (int. 1.2) riprese da monte (SW)

L'intervento in progetto qui prevede la realizzazione di scogliere spondali in destra e in sinistra a valle dell'attraversamento di difesa antierosiva per tratti di circa 10 m di lunghezza.

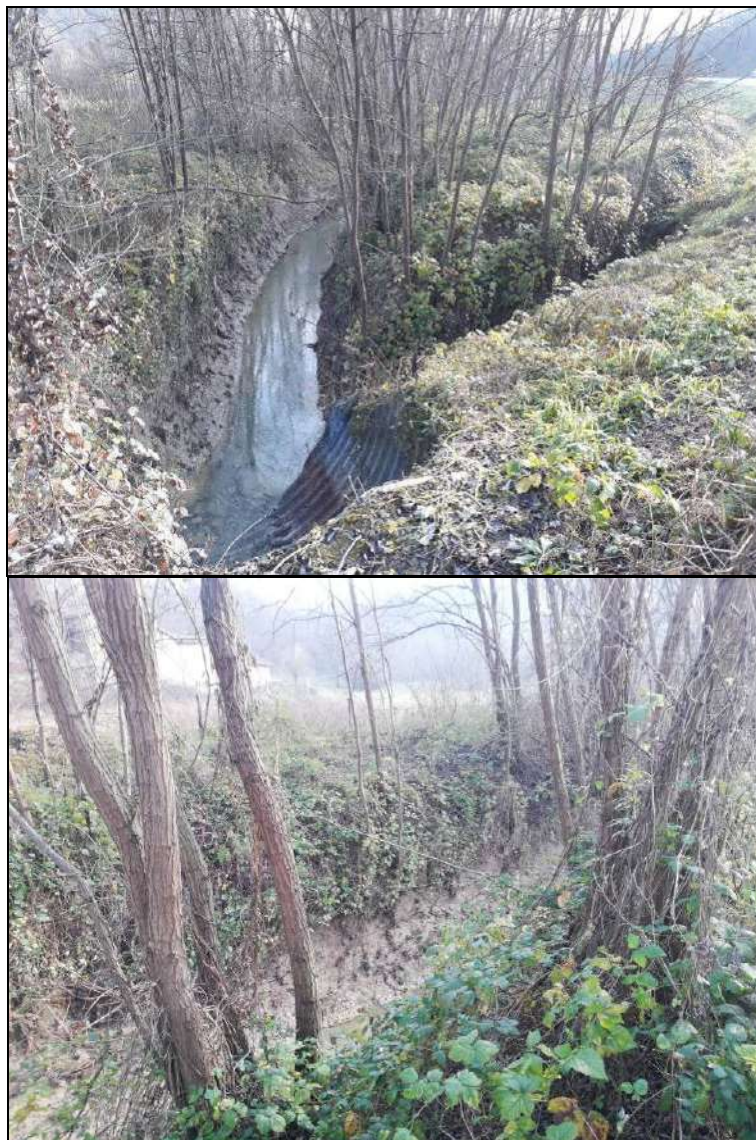
Ripresa fotografica della confluenza tra torrente Gherlobbia e fosso affluente in sinistra (in alto) e scarpata spondale sinistra del fosso denudata e erosa (in basso) (int. 1.1)

Passando al sito settentrionale (int. 1.1) si giunge all'attraversamento della SP28 da parte del torrente, rappresentato da una tubazione circolare corrugata posta al di sotto della viabile (tubo sider) di grande diametro (2 m circa).

Da progetto si prevede, in tal caso, il consolidamento del tubo sider sul lato di monte principalmente in sponda sinistra, ed il consolidamento delle scarpate del fosso affluente suddetto.

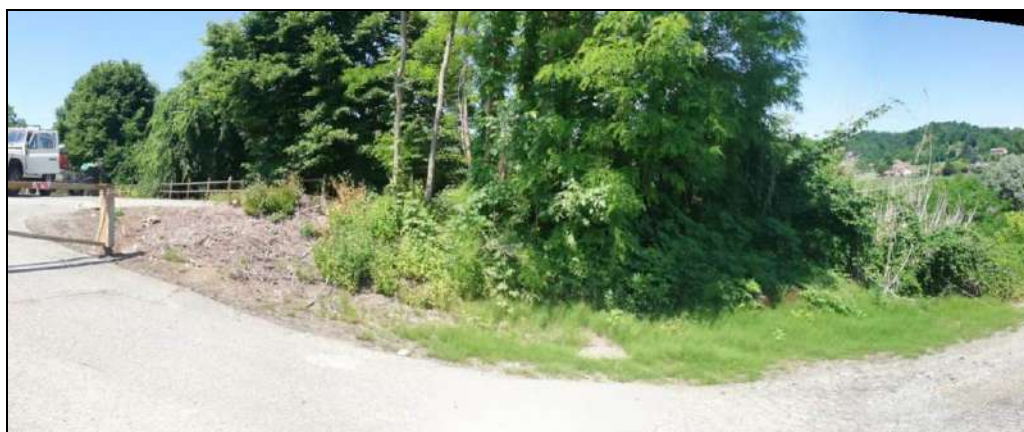
Ripresa fotografica della scarpata valliva dell'area adibita a parcheggio da NE

Tale scarpata spondale destra accusa pertanto dissesti e cedimenti arretrati in cima fino al ciglio vallivo del parcheggio, soggetto a ribassamenti e lesioni del manto superficiale; fenomeni per cui si prevede un consolidamento e difesa spondale tramite terre armate.
