**PROGETTO DI RIASSETTO IDROGEOLOGICO DEL TERRITORIO DELLA  
COMUNITA' COLLINARE VIGNE & VINI RELATIVO AL BACINO DEL  
TORRENTE BELBO E DEL RIO CERVINO**

<u>Elaborato</u>	<u>Oggetto</u>	<u>Scala</u>
<b>A05.0</b>	<b>INTERVENTO 5 - COMUNE DI INCISA SCAPACCINO -  INQUADRAMENTO GENERALE INTERVENTI - ESTRATTO DI P.R.G.C.</b>	<b>1:10000, 1:5000</b>
<u>Codice</u>		
CVV_211246_PE_A05_A05.0_00

<u>Elaborato</u>	<u>Oggetto</u>	<u>Scala</u>
<b>A05.1</b>	<b>INTERVENTO 5.3</b> INTERVENTO SUL RIO VALTIVVERNO O VALMARTARA IN PROSSIMITA' DEL PONTE SP27 <b>INQUADRAMENTO SU BASE CATASTALE - RIPRESA FOTOGRAFICA E DESCRIZIONE INTERVENTO</b>	
<u>Codice</u>		
CVV_211246_PE_A05_A05.1_00

**INTERVENTO 5.3**  
**TRATTI DEL RIO VALTIVVERNO O VAL**  
**MARTARA NEI PRESSI DEL PONTE SU S.P.27**

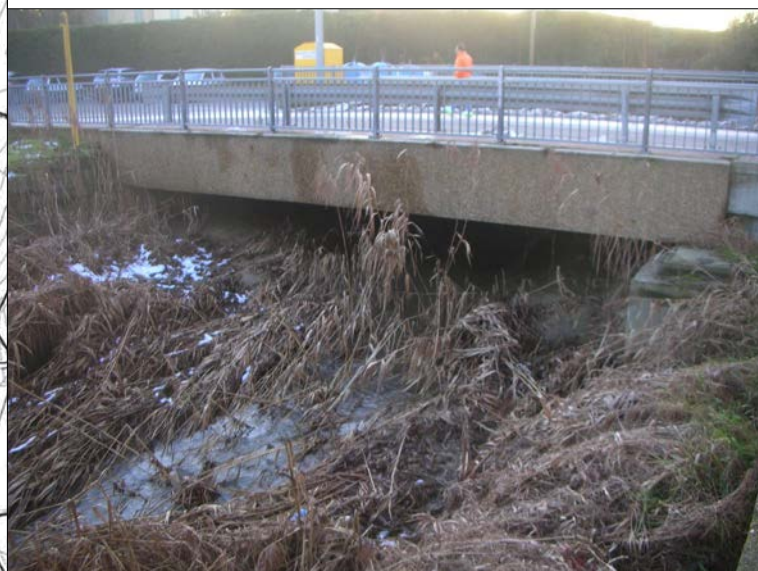
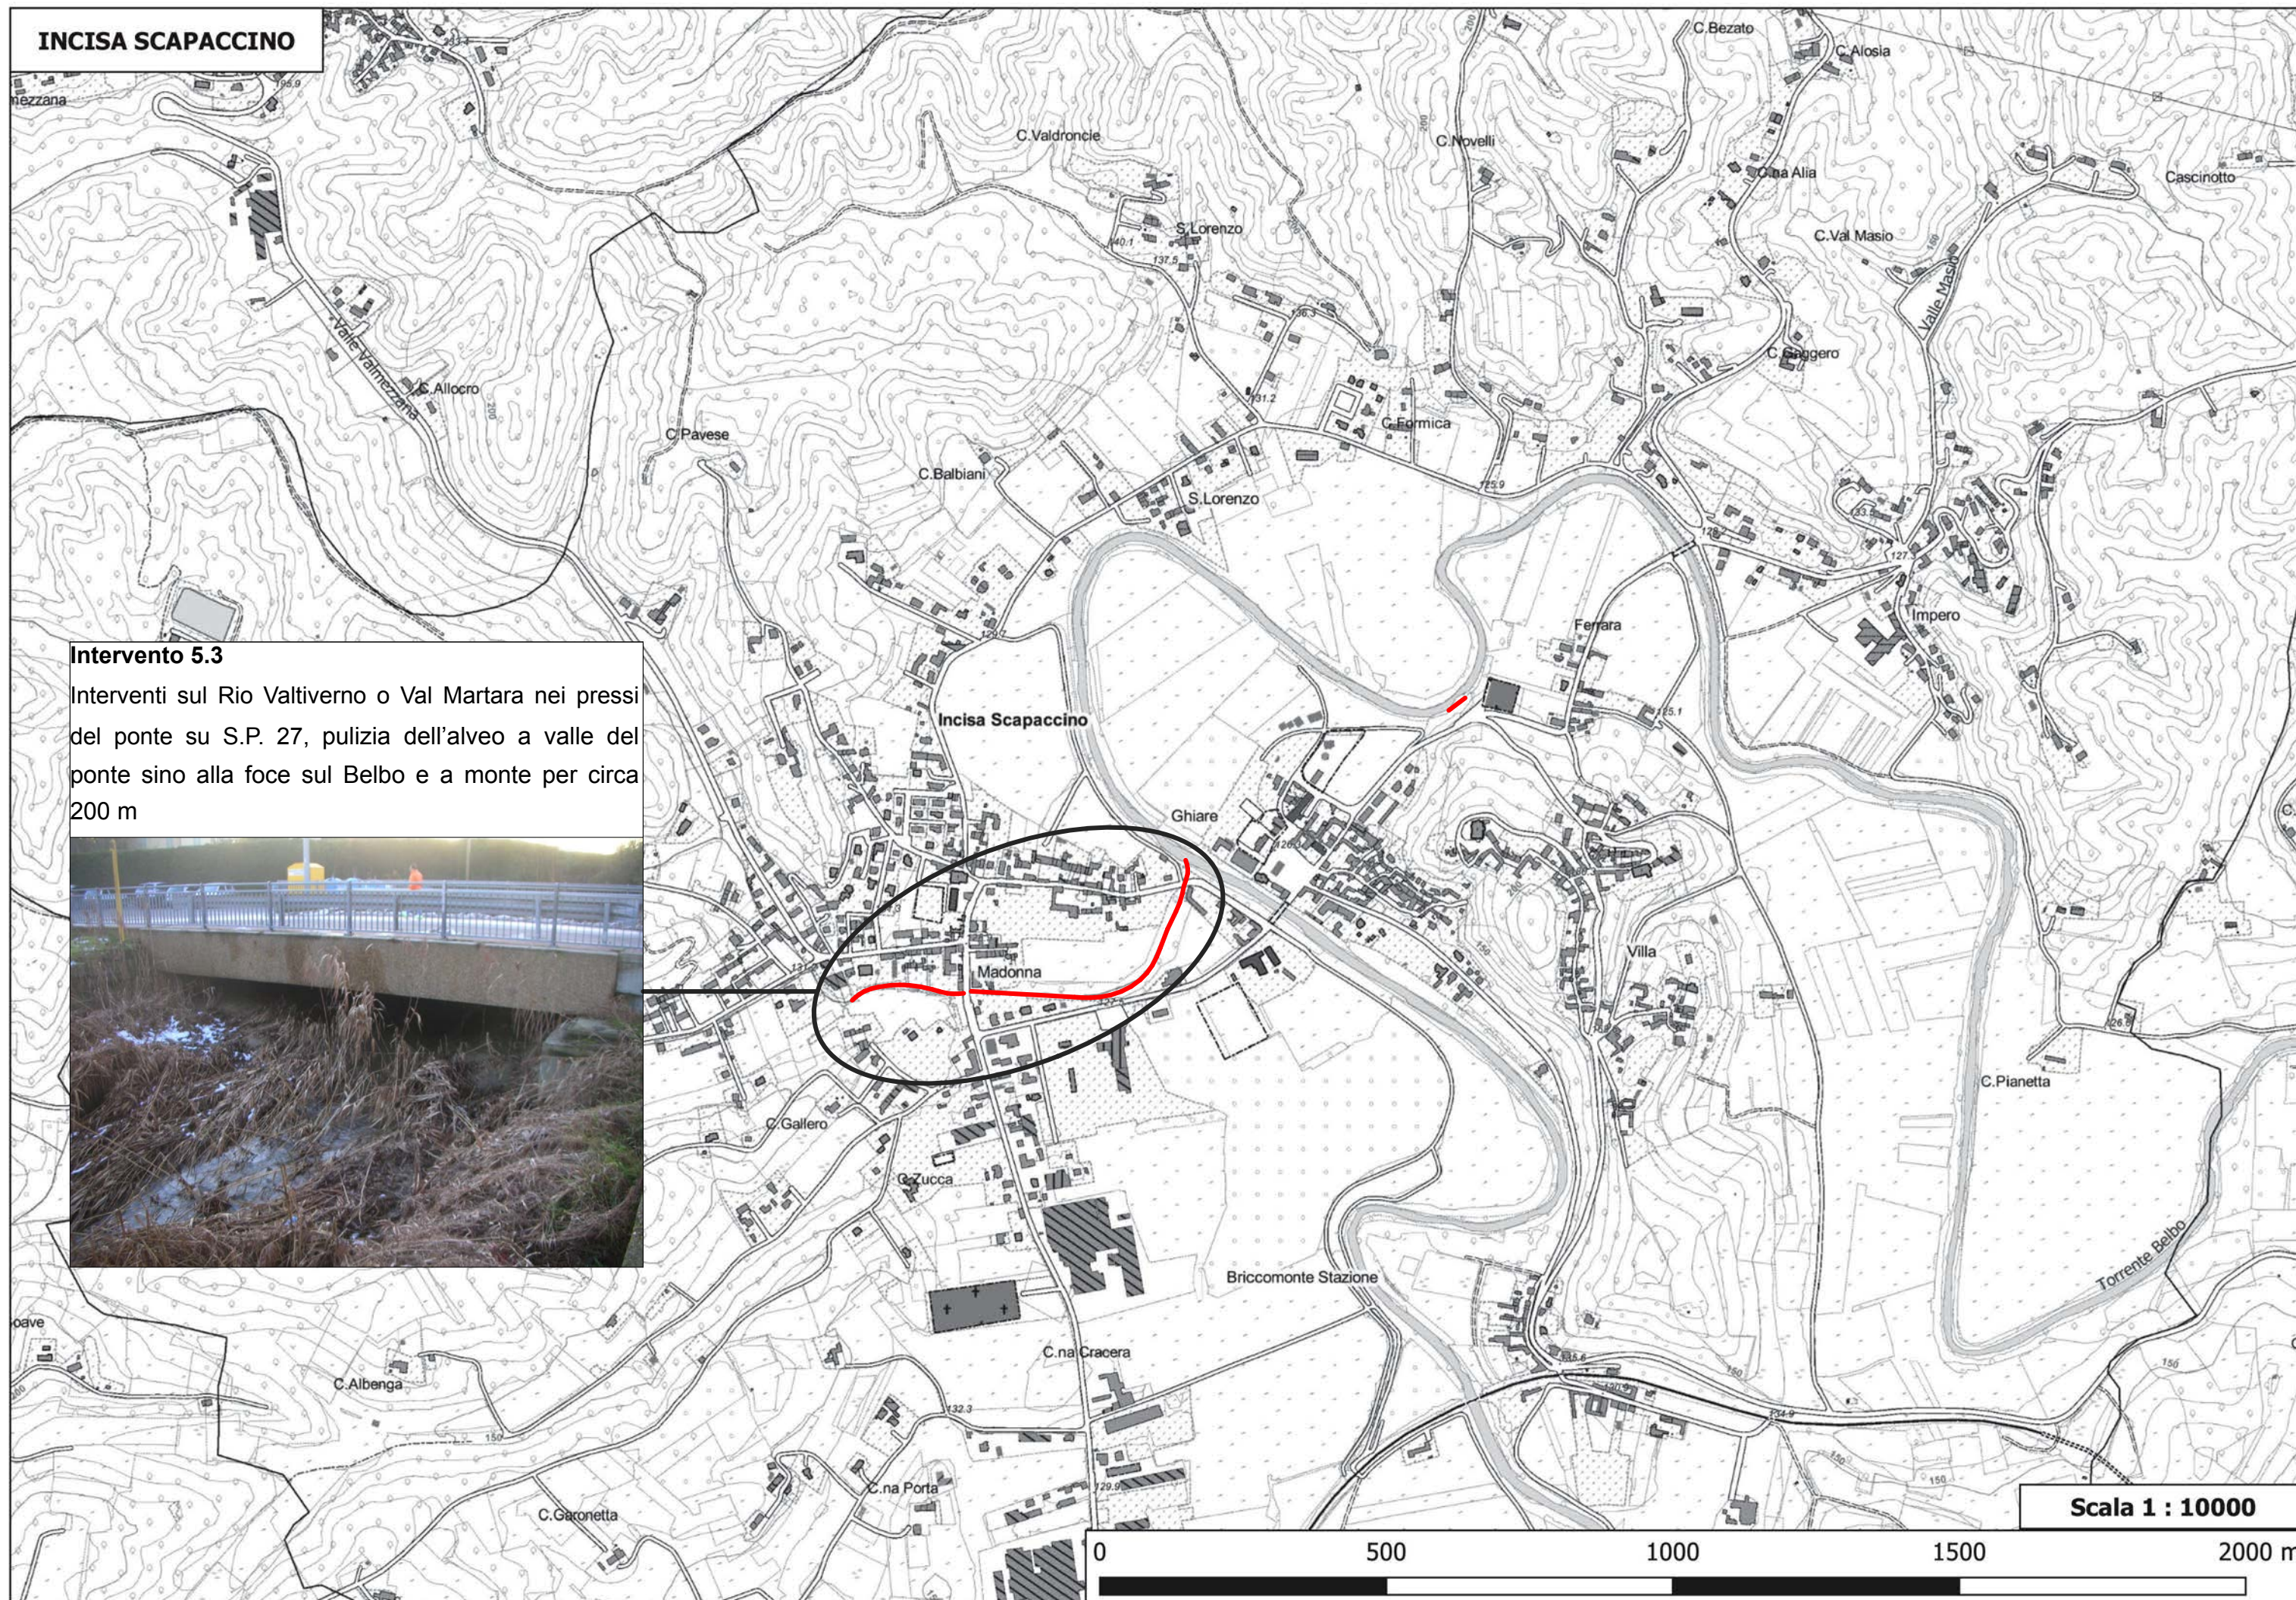
### Intervento 5.3

Interventi sul Rio Valtiverno o Val Martara nei pressi del ponte su S.P. 27, pulizia dell'alveo a valle del ponte sino alla foce sul Belbo e a monte per circa 200 m

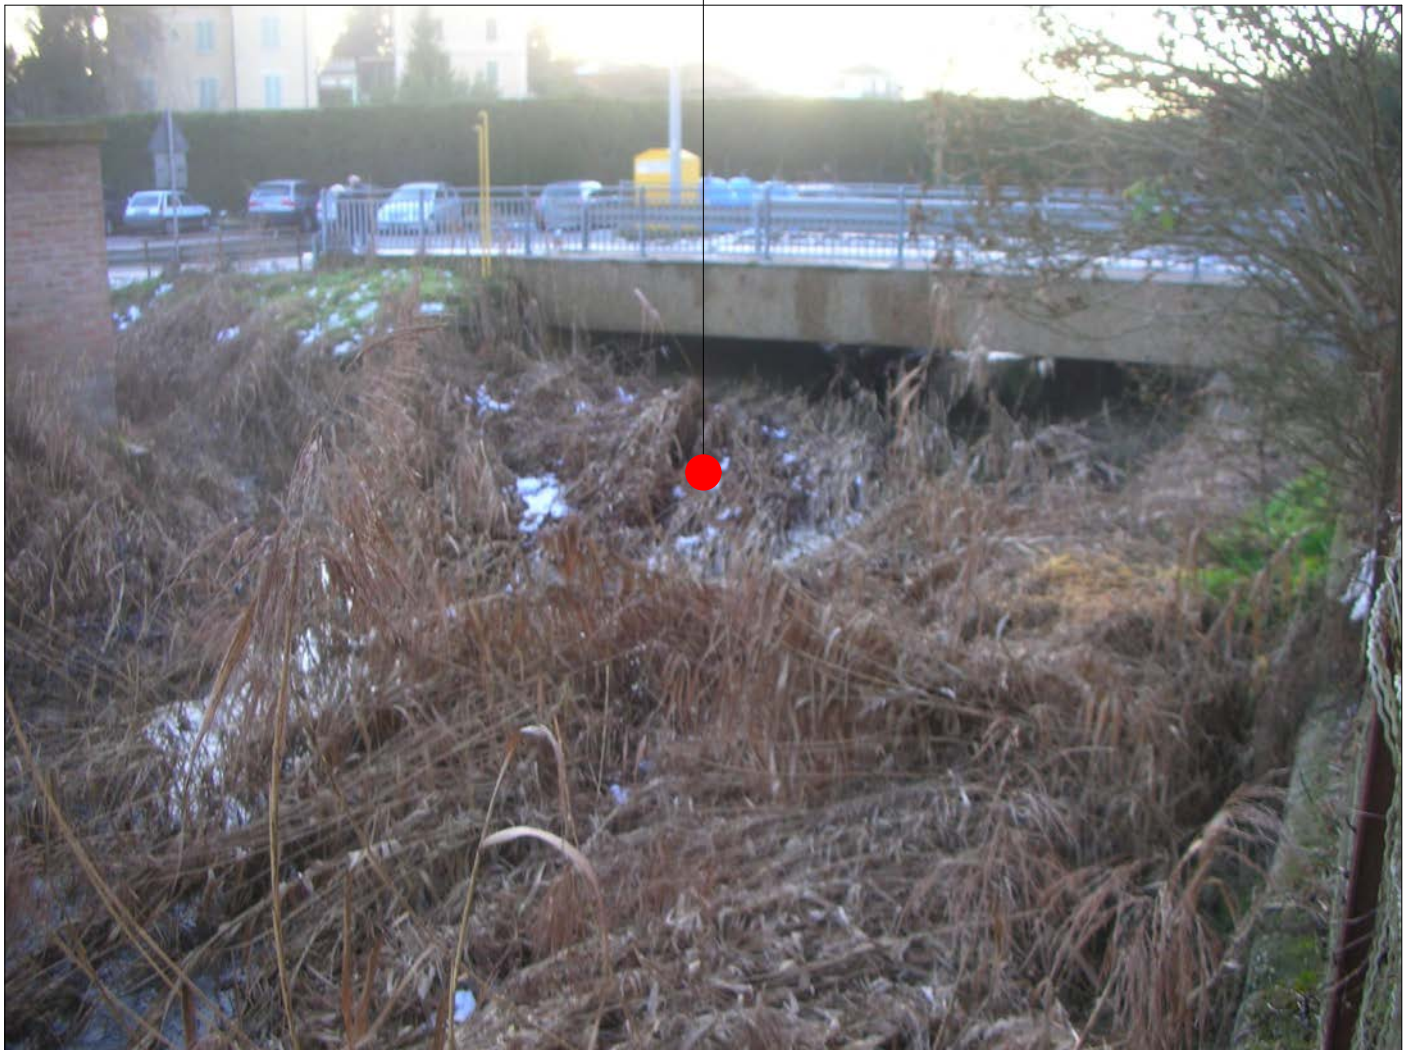
Ponte con accumulo di sabbia e limo sul quale  
si è attestata una vegetazione idrofila.  
Tale situazione diminuisce la luce netta del  
ponte e limita il deflusso delle acque

**Intervento di pulizia sotto il ponte della  
S.P. 27 Nizza M.to-Castello di Annone.  
Pulizia dell'alveo a valle del ponte sino alla foce  
sul Belbo e a monte per circa 200 m**
